تراثا القوي بين التحدي والاستجابة

مجلدات ١٩٨٢-١٩٨٥ م

تراثنا القومي بين التحدى والاستجابة منجزات ١٩٨٢-١٩٨٥م

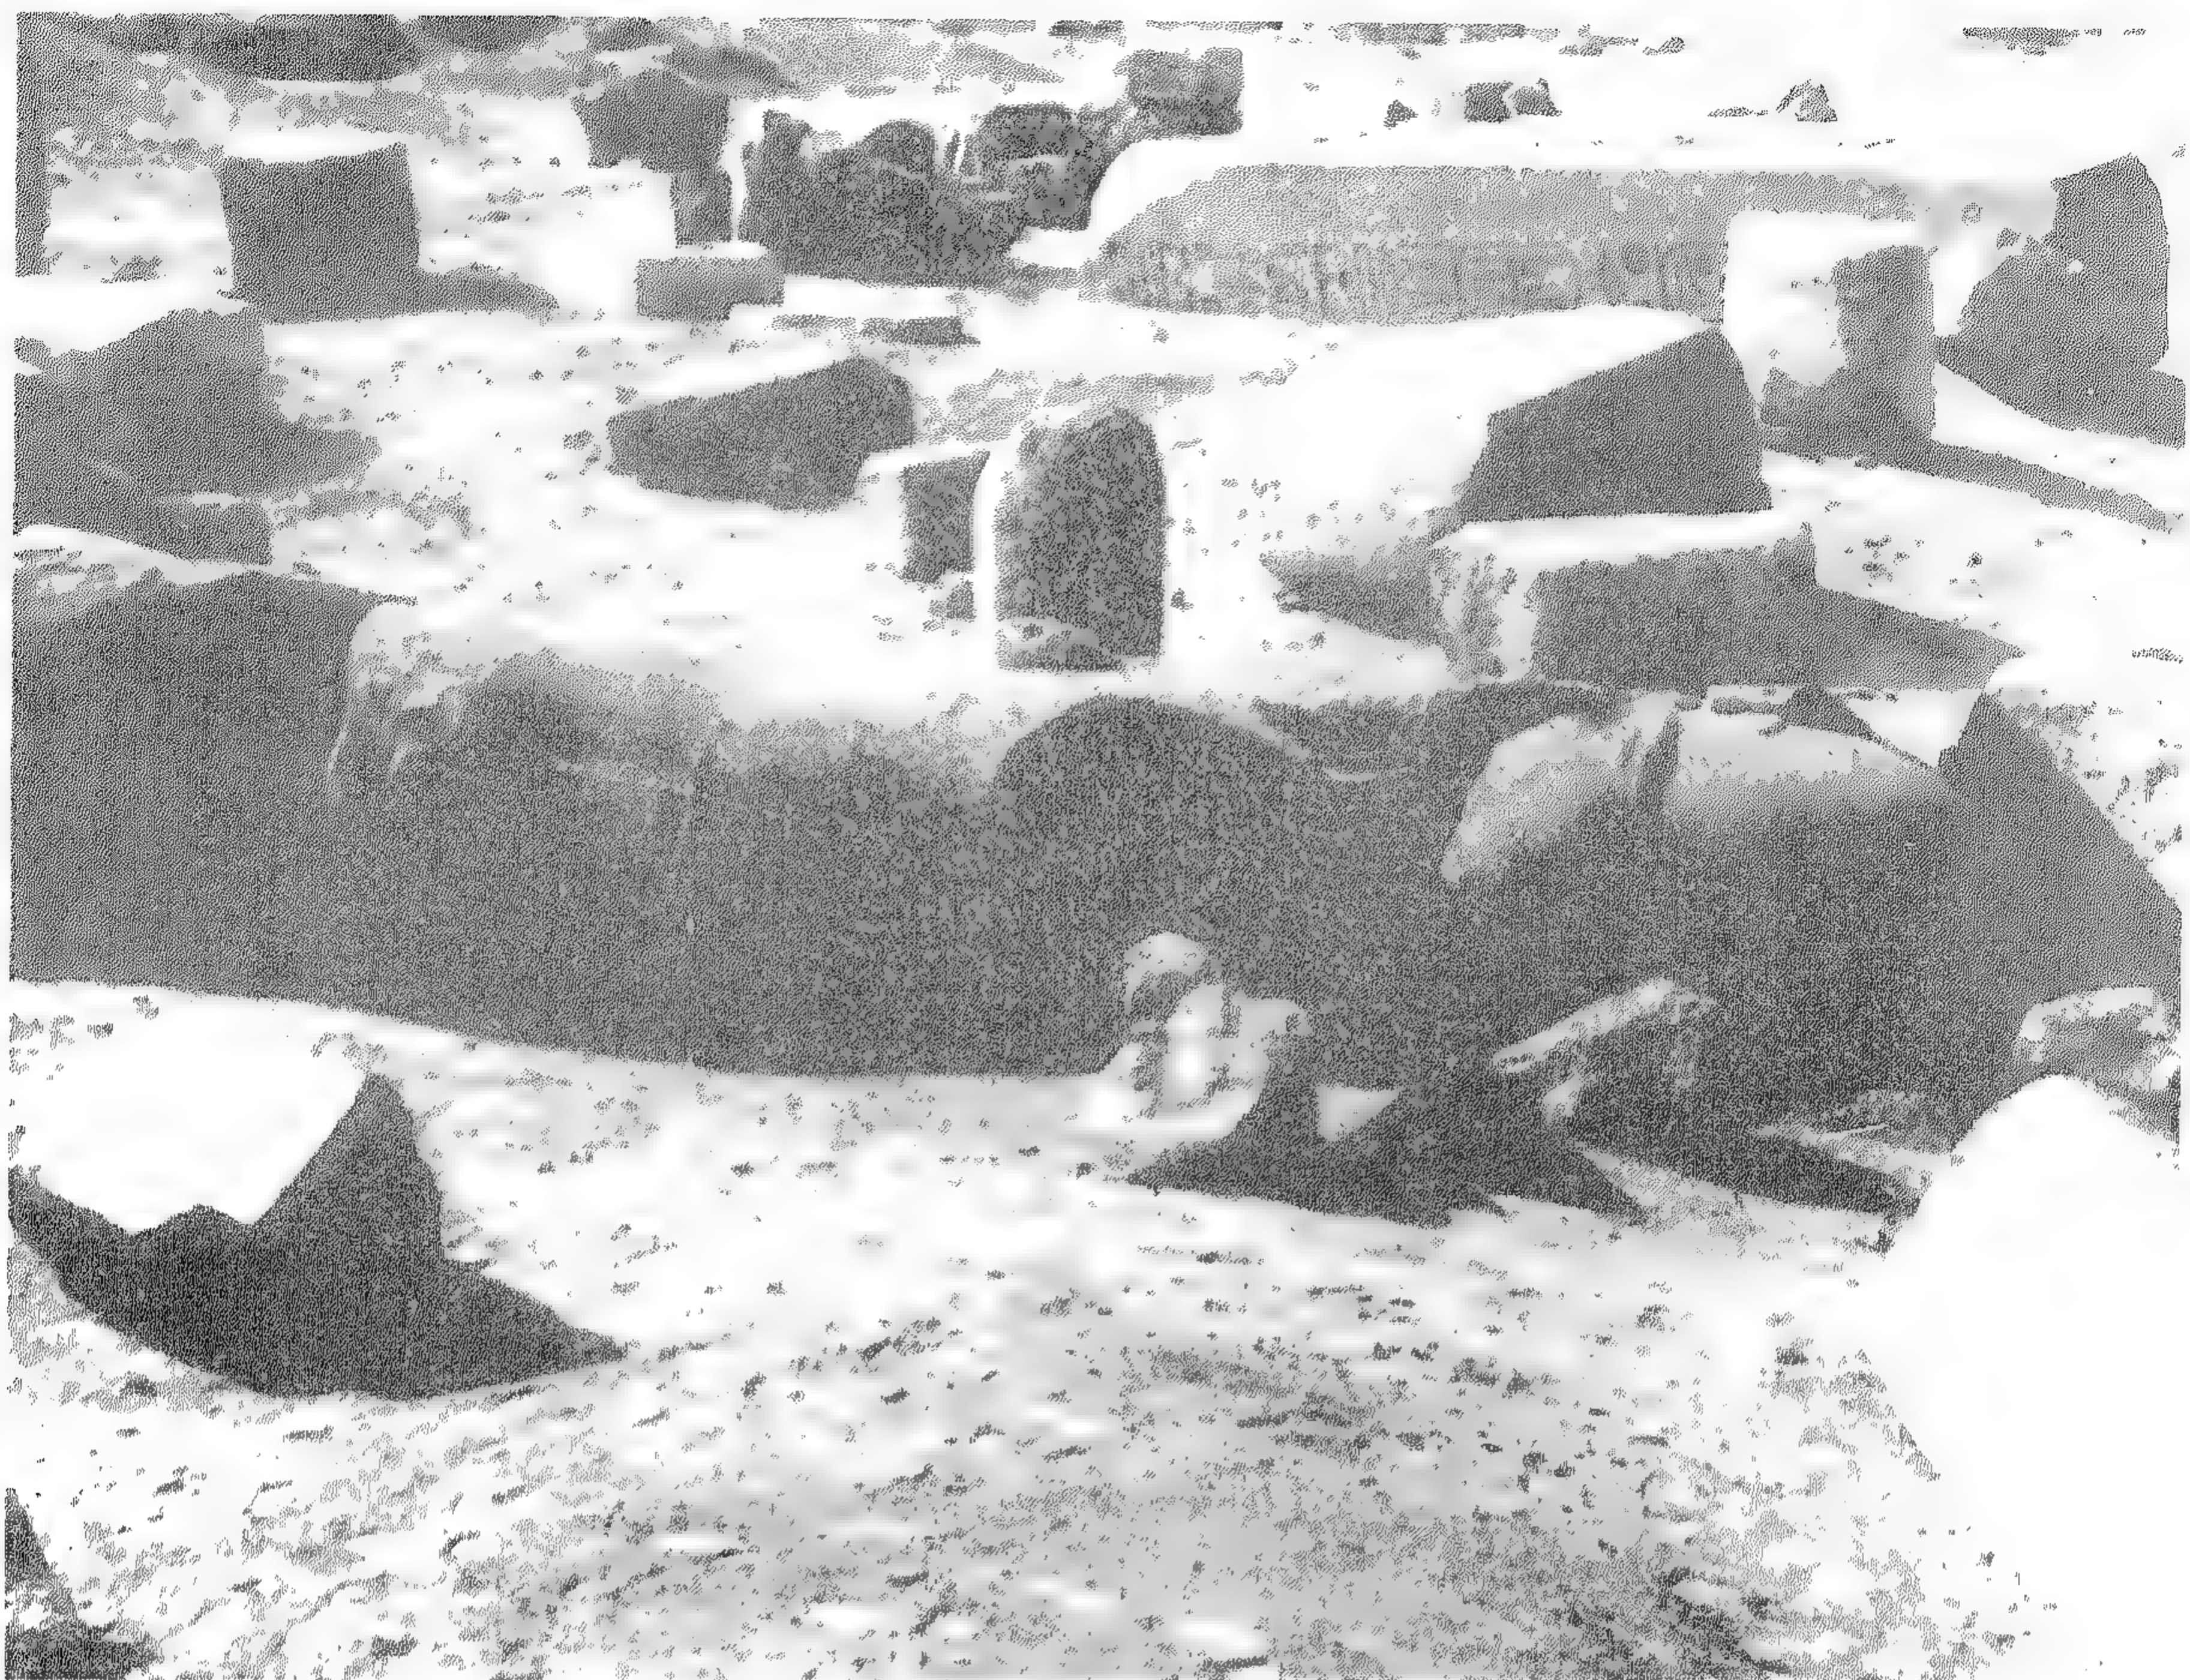
صورة توضح الحالة المتدهورة التي كانت عليها الآثار في منطقة صان الحجر

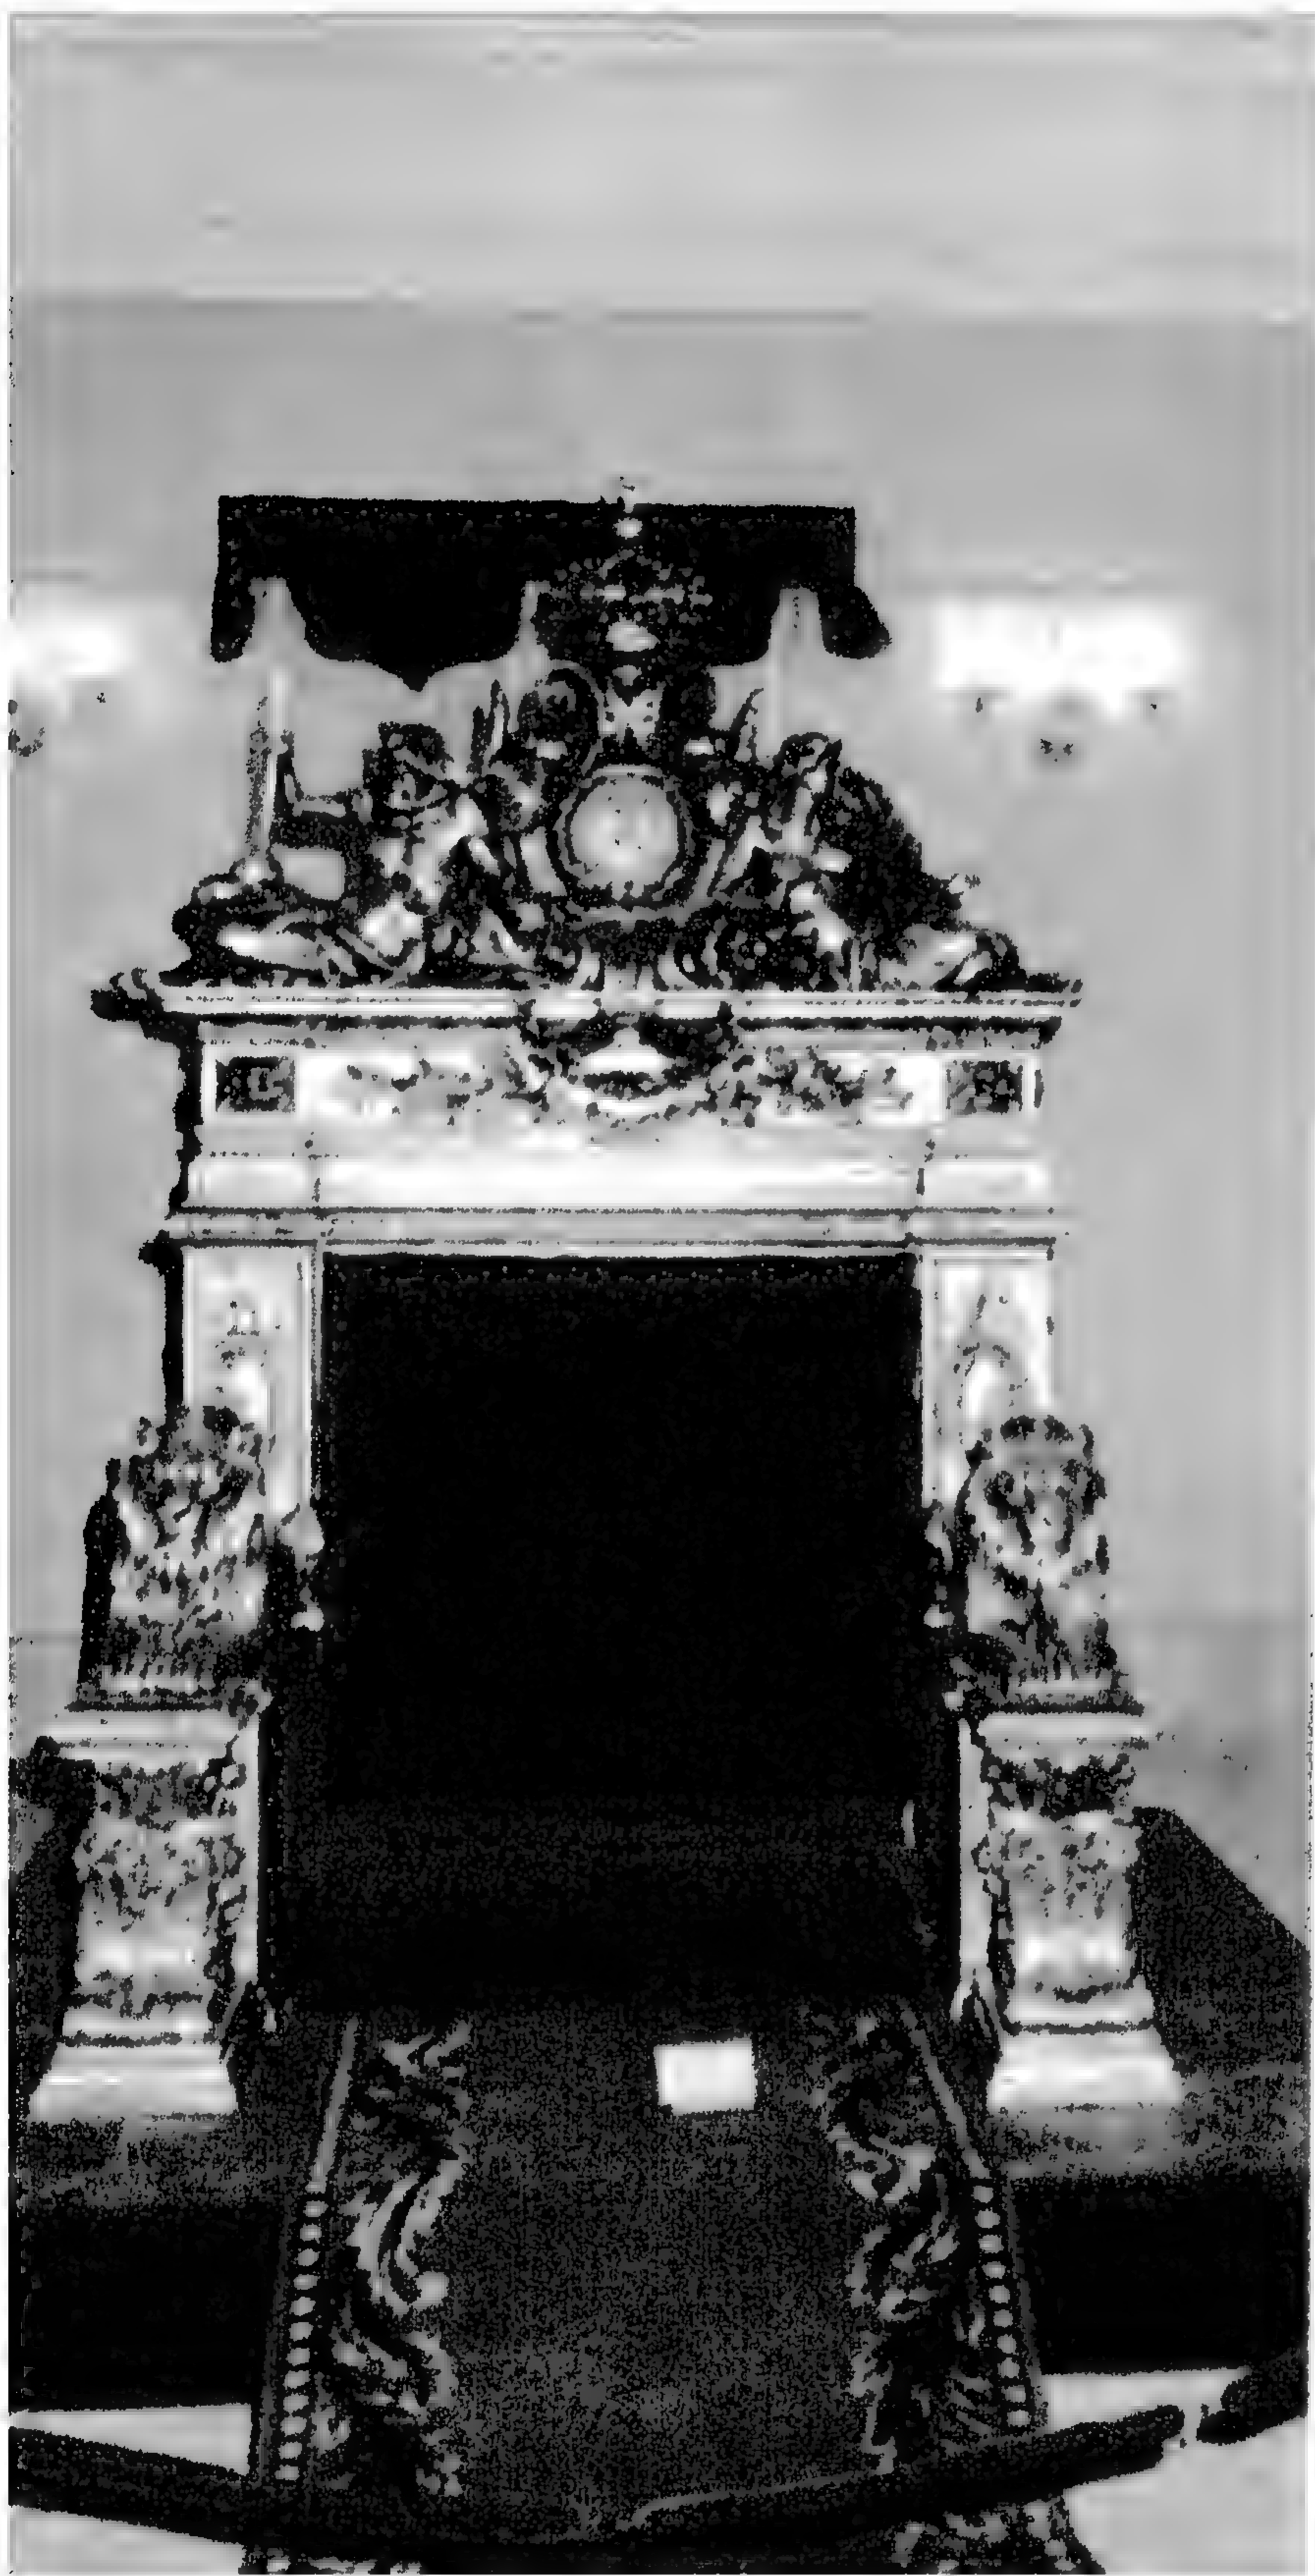
كرسي العرش الخاص بمحمد علي باشا والذي تعرض لحريق عام ١٩٧٢

الكروني بعد إتمام
أعمال الترميم والعرض

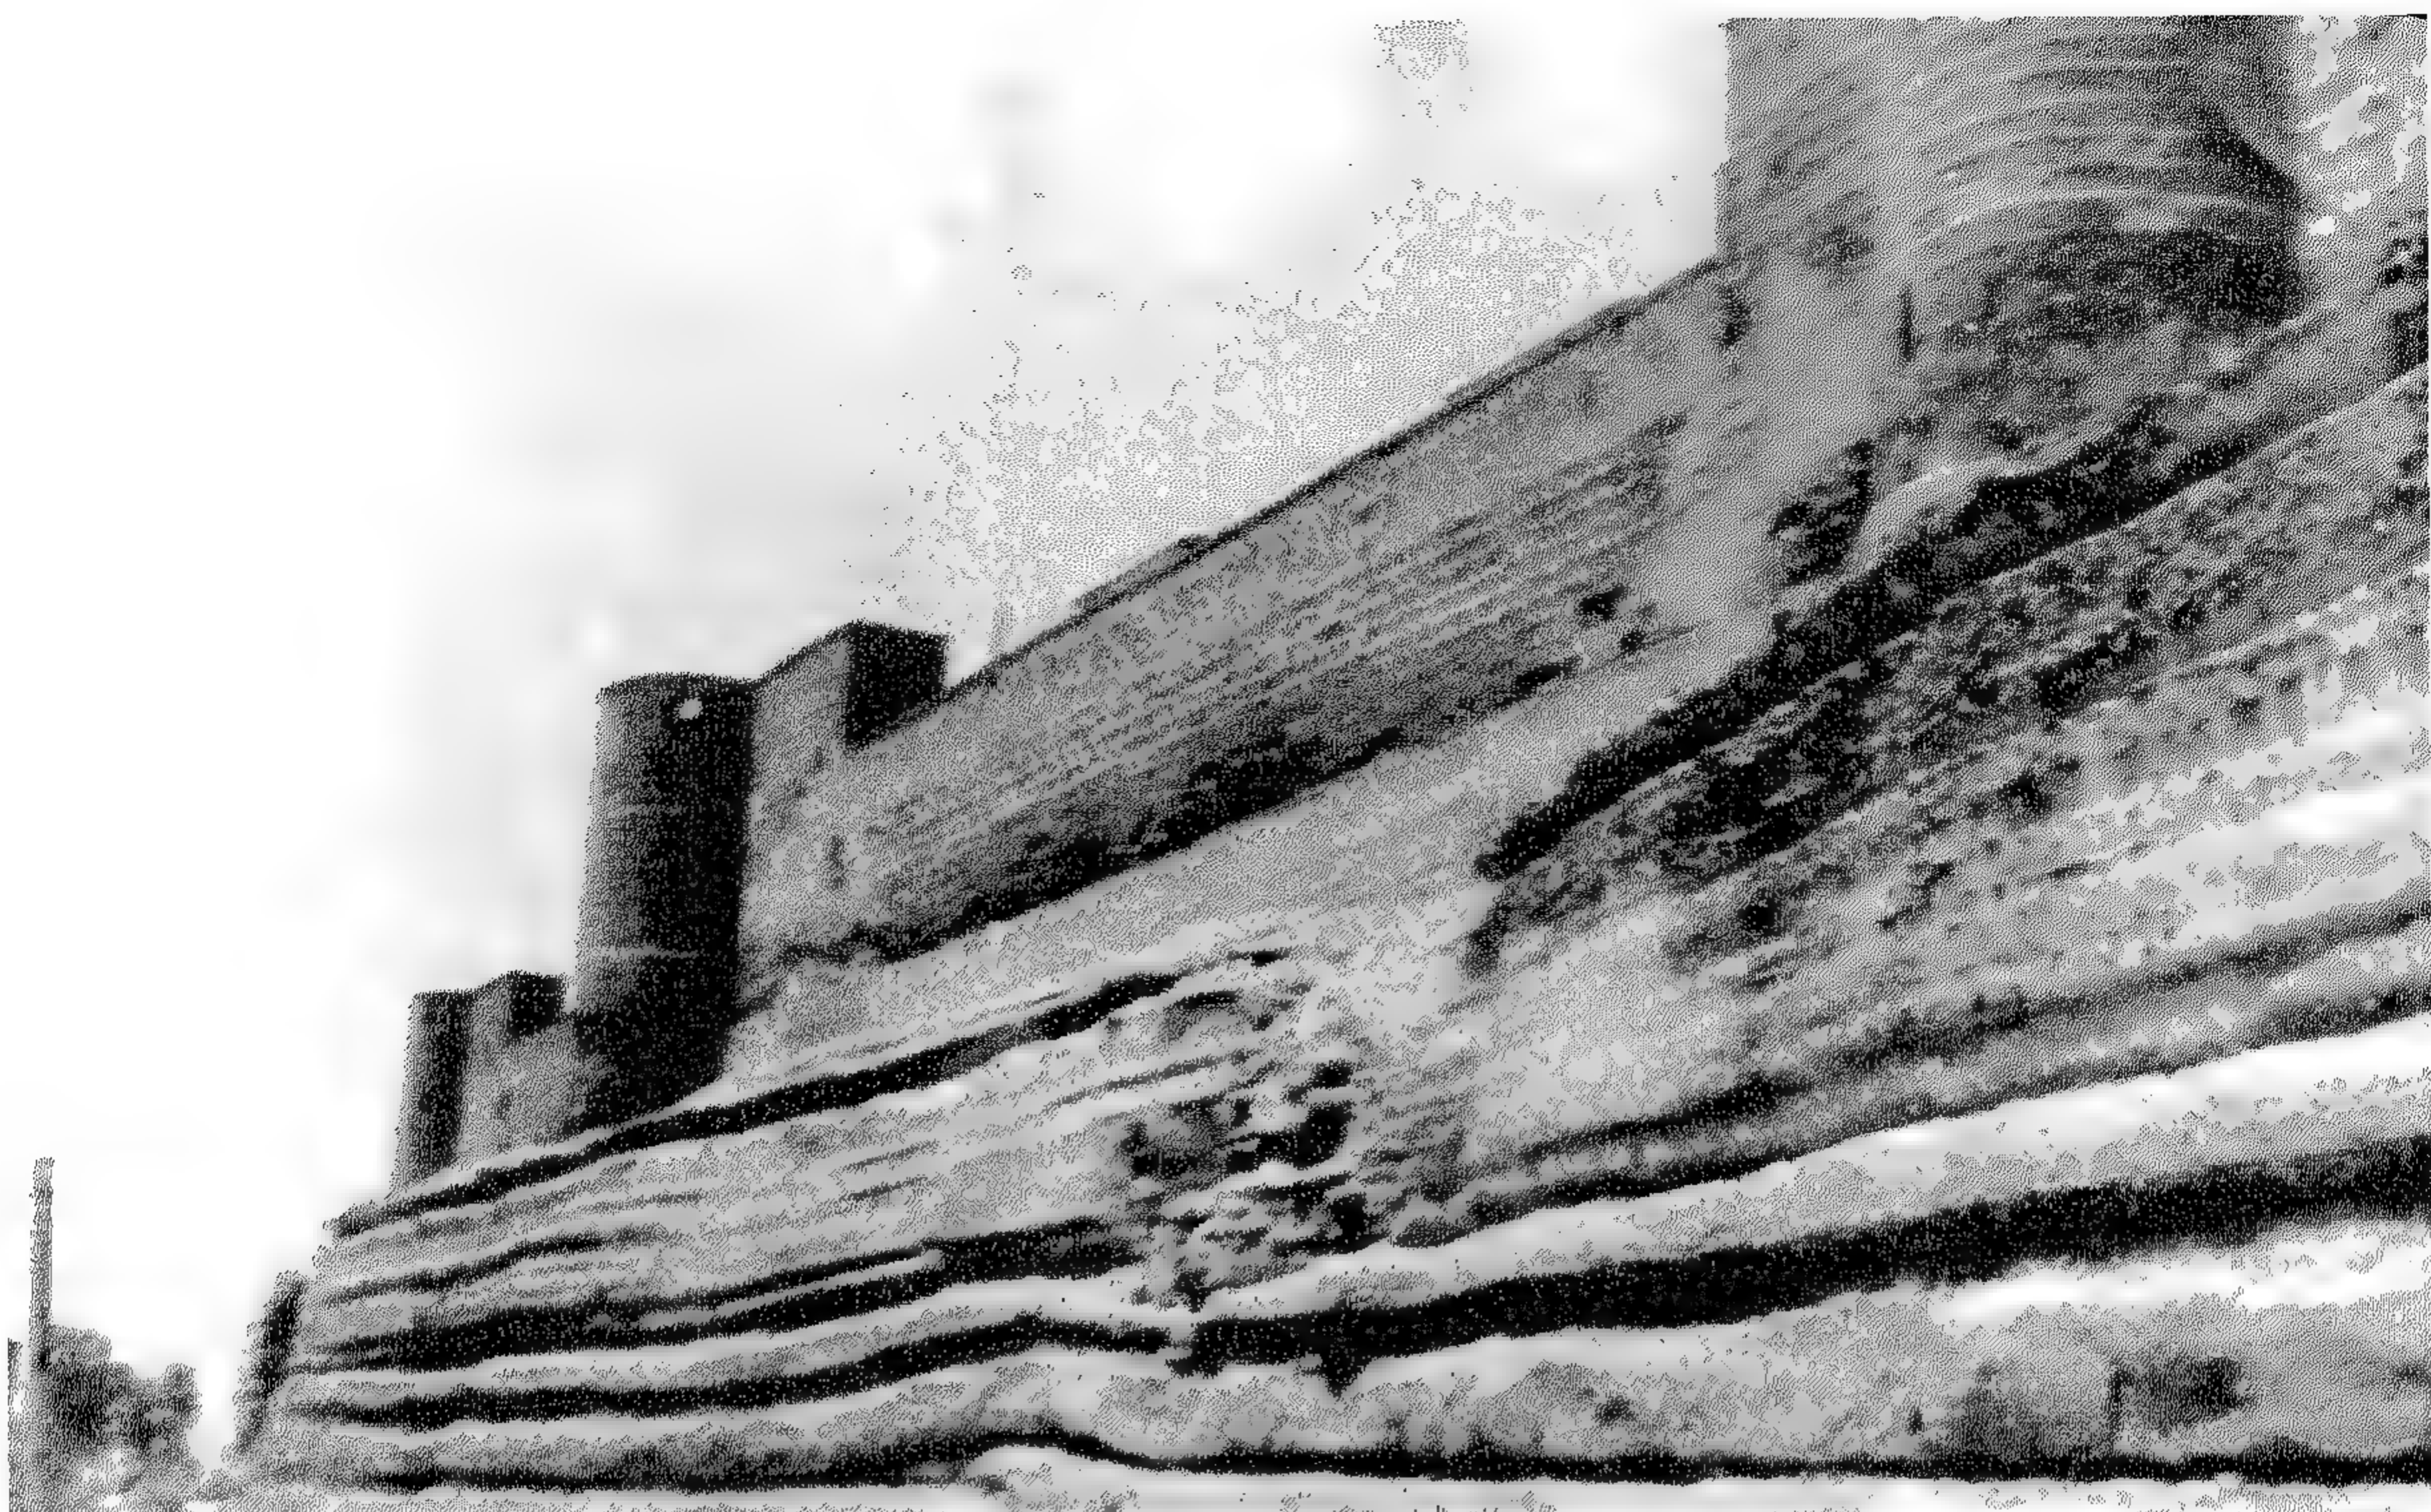
↑
 السور الشرق لقلعة صلاح الدين وقد ظهر به الترميم الأستنى أسفل الصورة
 السور بعد تصويب الترميم الأستنى
 ↓

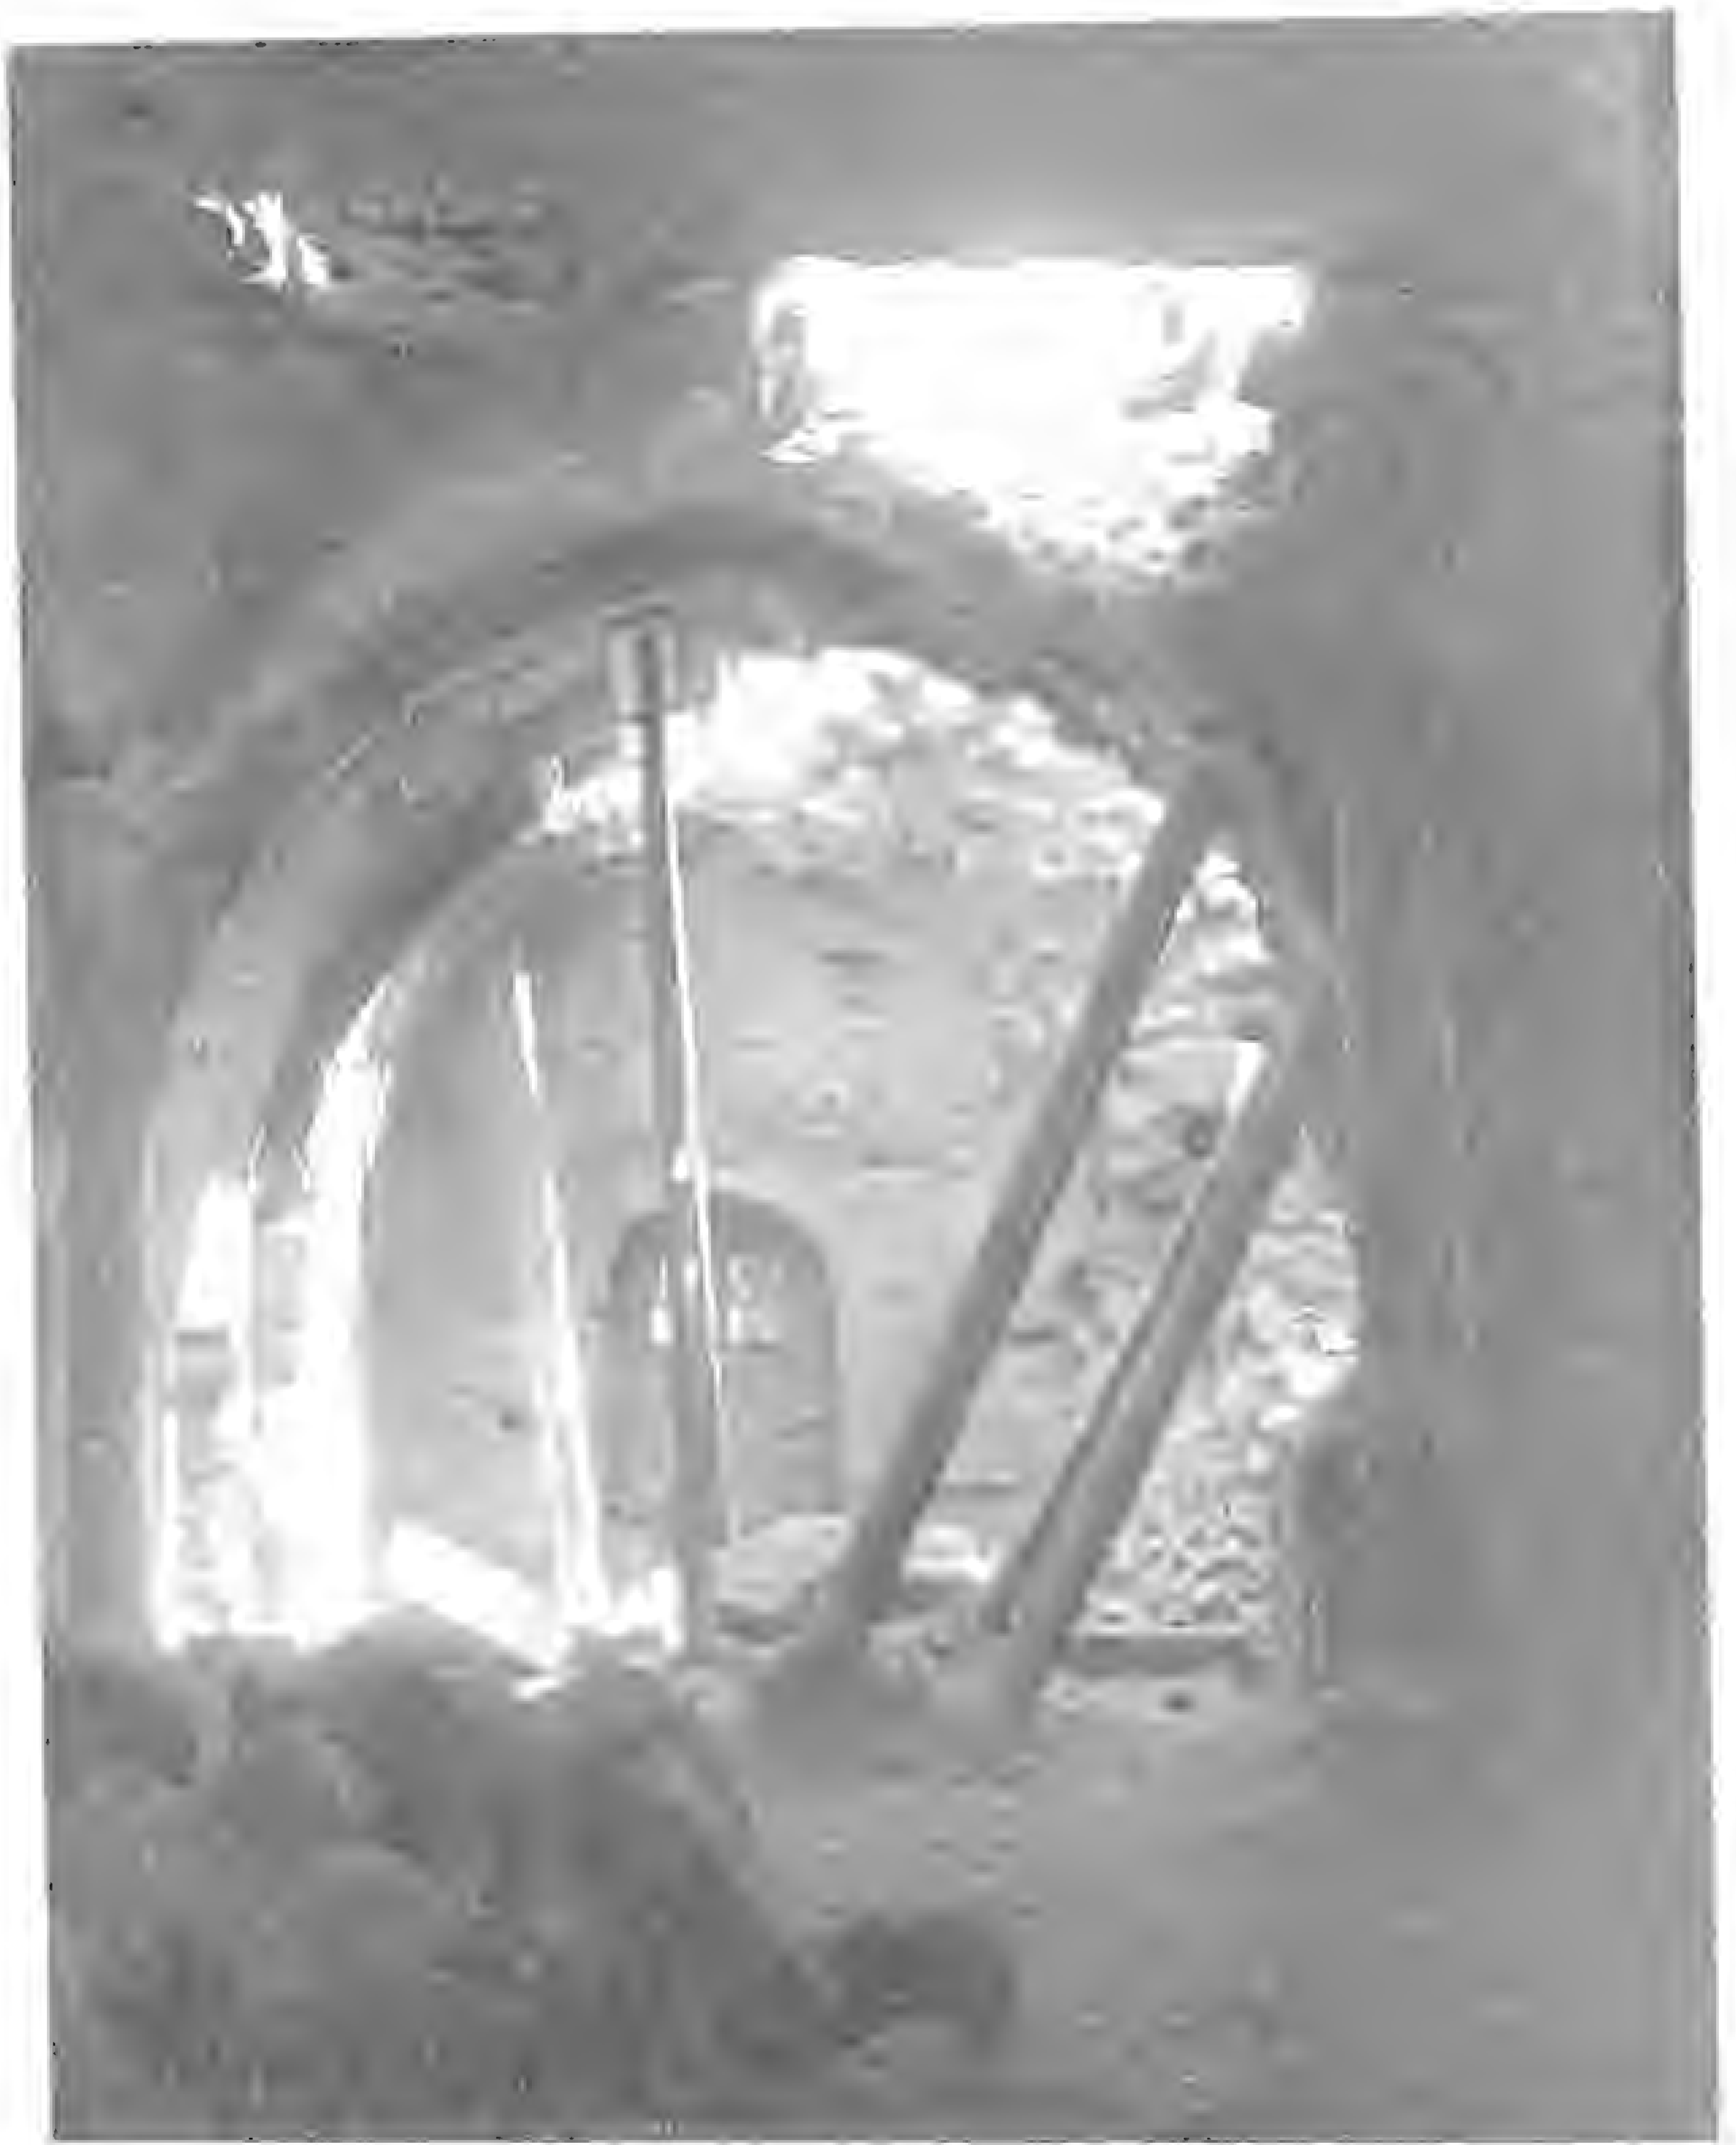
صورتان توضحان الحالة المتردية التي كانت تعاني منها قلعة صلاح الدين قبل أعمال الترميم الكبرى عام ١٩٨٣ وقد ظهرت مواسير الصرف الصحي على الجدران الأثرية الأمر الذي تسبب عنه تآكل شديد في الأحجار بل وخروج النباتات والشجيرات من بين الأحجار

(السور الجنوبي للقلعة الموازي للطريق المتفرع من طريق صلاح سالم والمؤدي للبوابة الرئيسية)

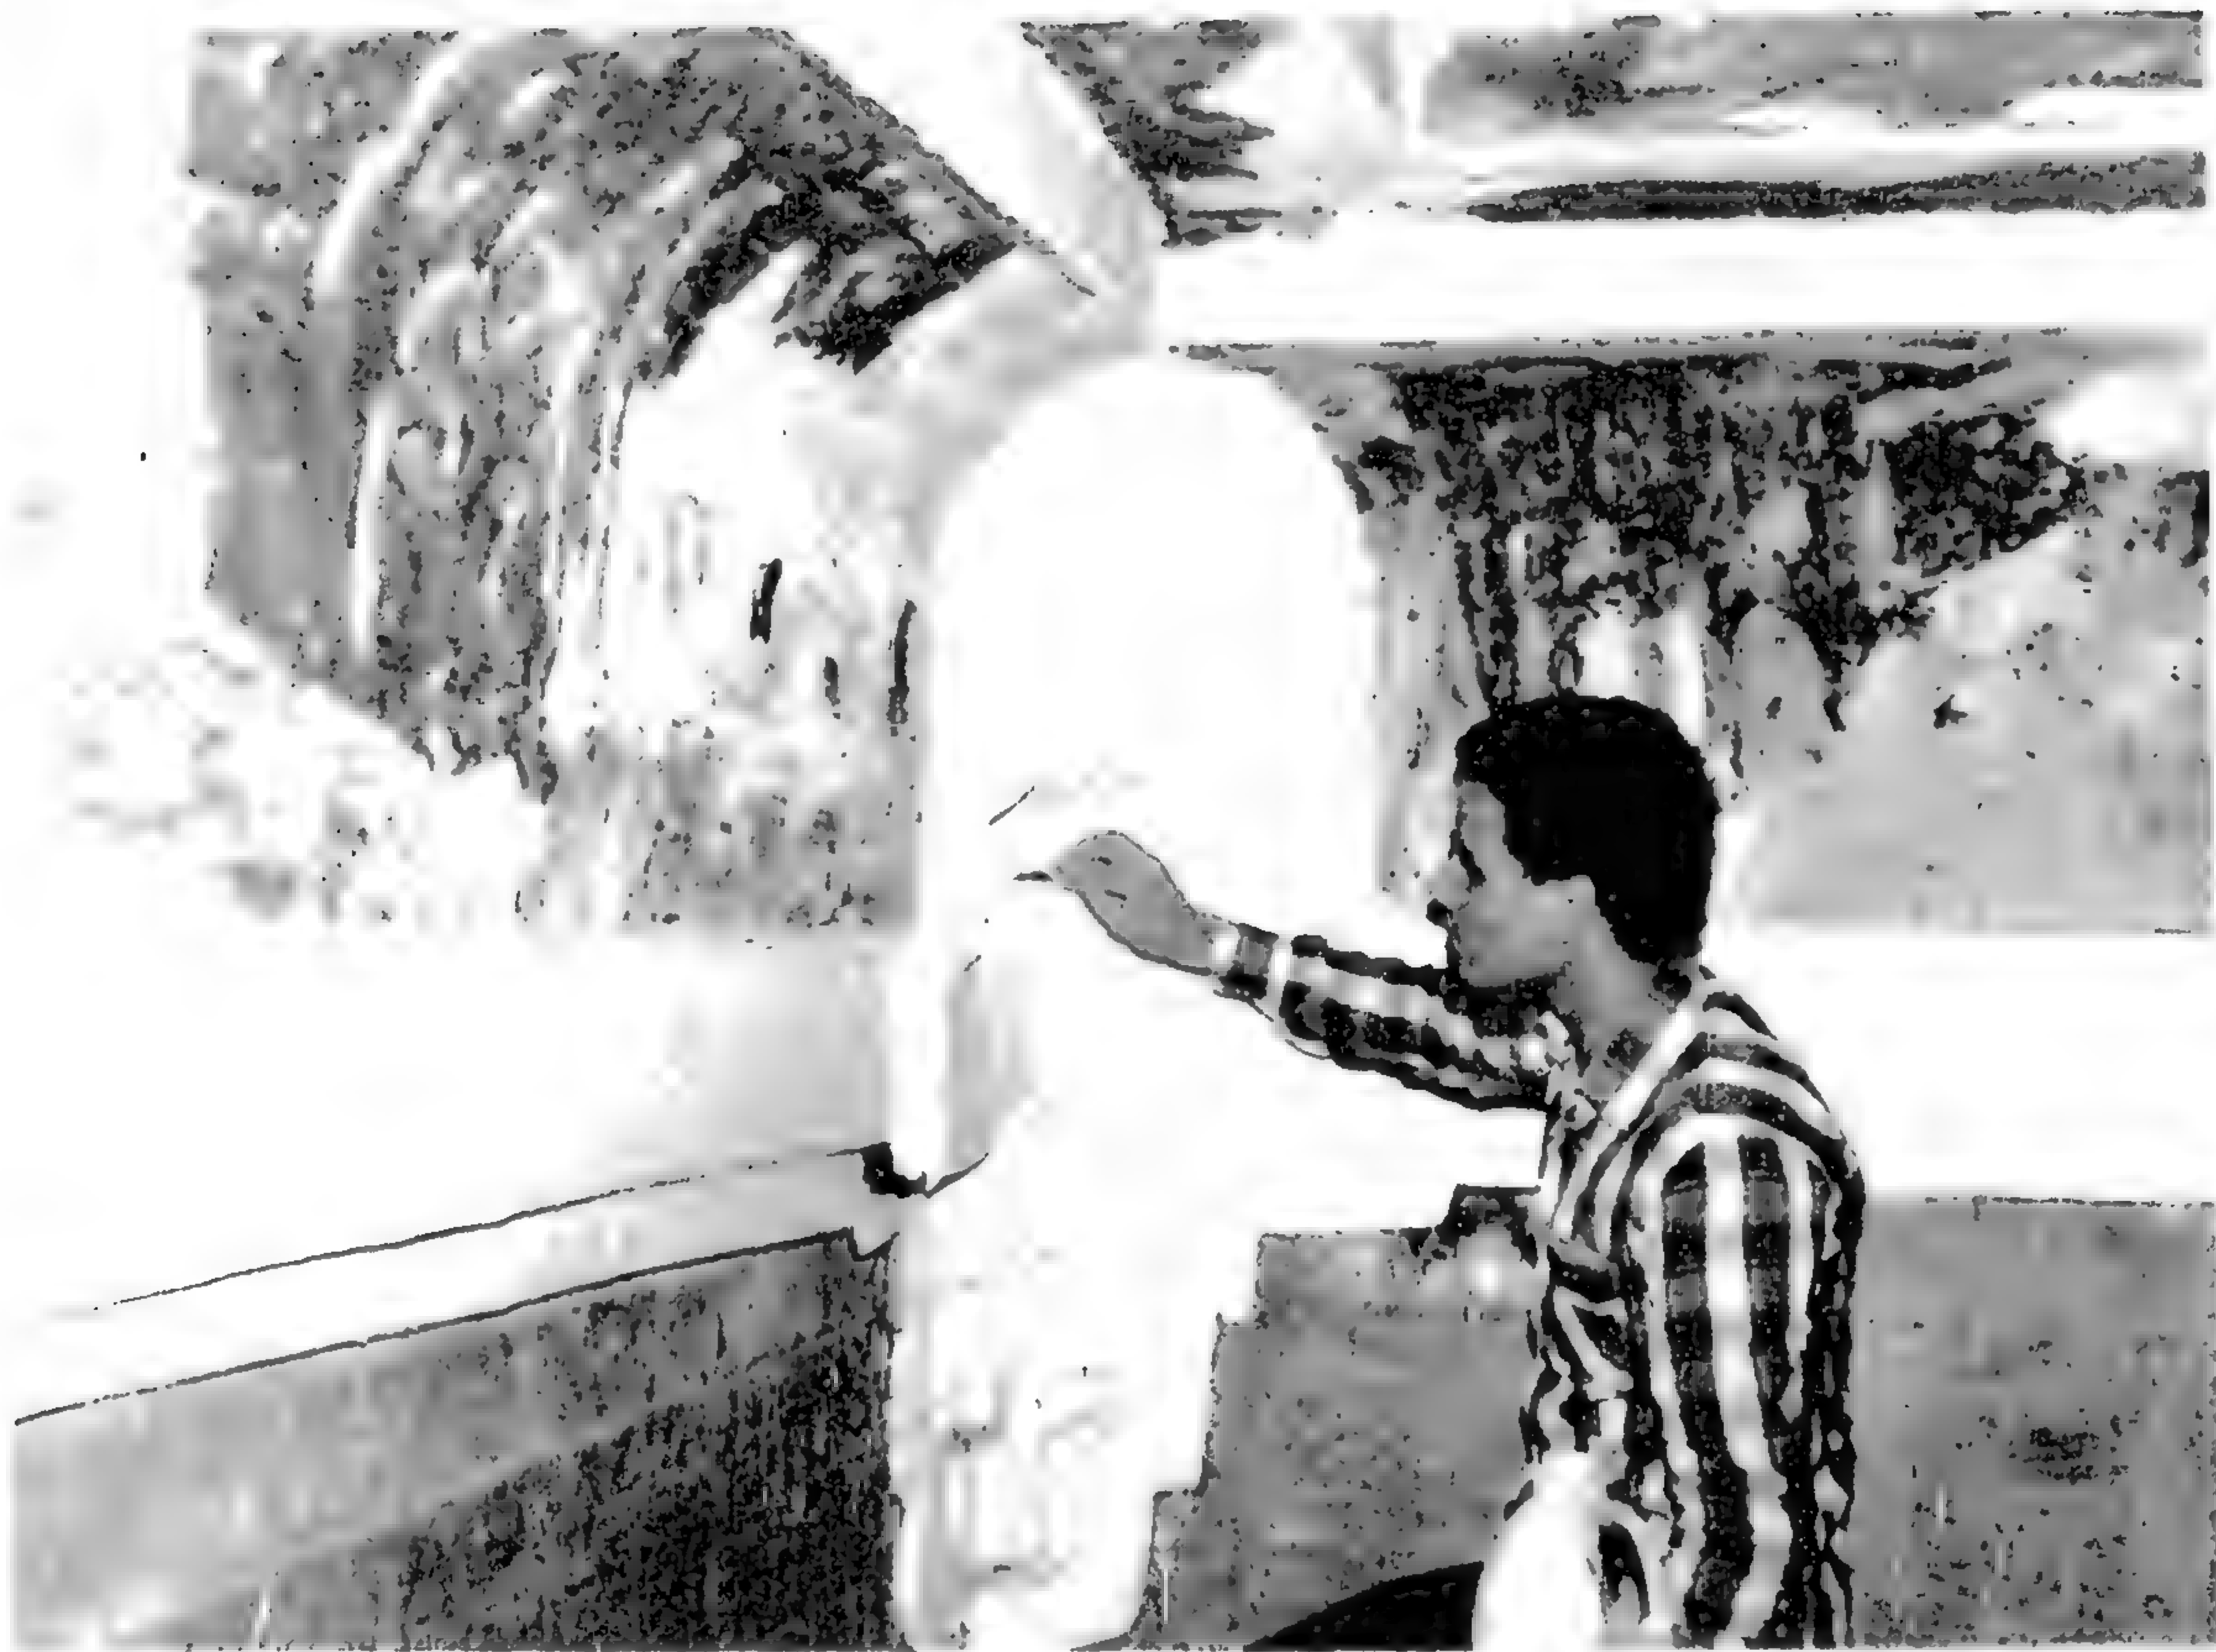
→ الصورتان توضحان أجزاء من أحد أركان السقف الخشبي الخاص بالسبيل ويتضح المقرنصات الخشبية التي يعاد تدهيها في عمليات الترميم الدقيق - مسجد قايتباي - صحراء الماليك

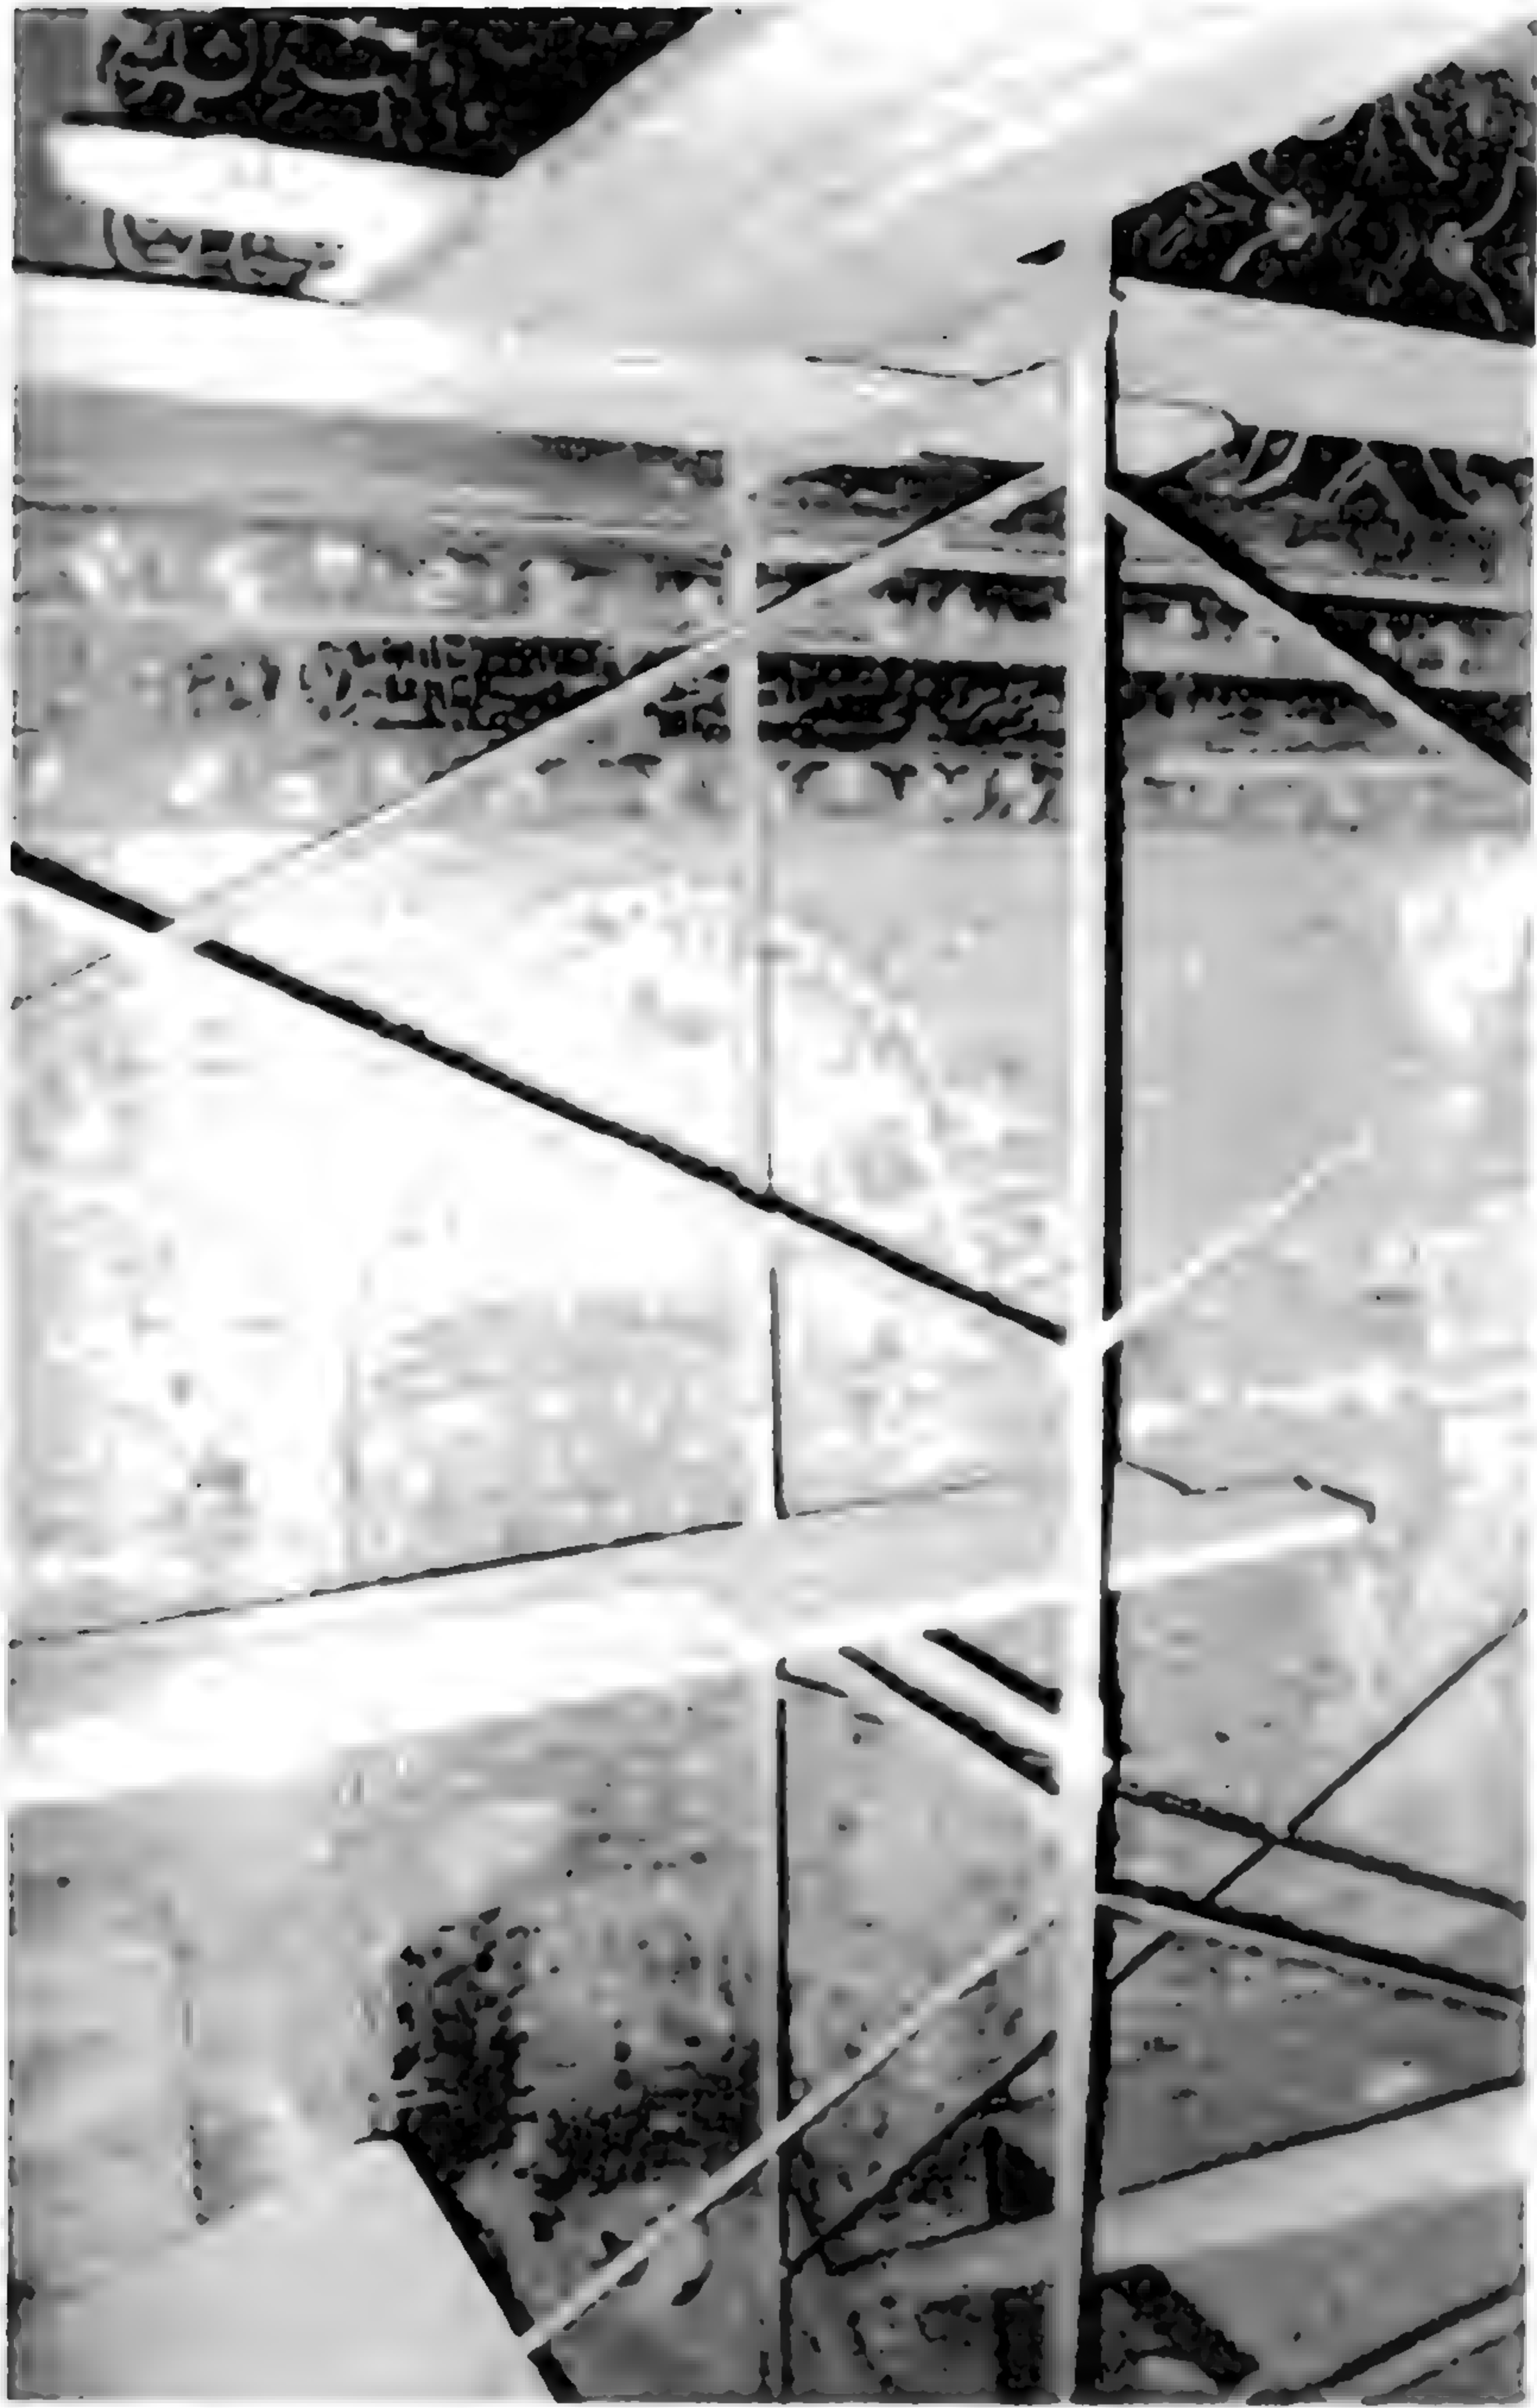
جدار القبلة بعد فك الزخارف
المشهد الحسيني
